**RAPPORT CONSIGNANT LES RESULTATS  
D'ESSAIS DE RESISTANCE  
D'EXUTOIRES DE FUMEE SOUS  
LA CHUTE D'UN CORPS  
du 29 Novembre 1995**

**LIEU : USINE SOUCHIER S.A.**

**située à HERICOURT (70)**

R96006/JM.MH

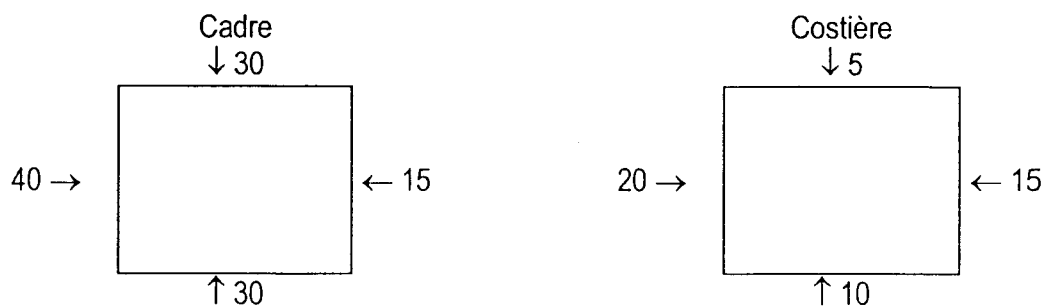
Flèche résiduelle du treillis soudé 185 mm

Soulèvement de la moitié du cadre par arrachement des vis de fixation (vis AF Ø 5 x 16 tous les 50 cm).

Déformation de la costière et du cadre, flexion vers l'intérieur des 4 côté (mm) :
