## **Dossier n° : B222.1.054**

### **RAPPORT D'ESSAIS N° 3a**

**ESSAIS REALISES SUR :** fenêtres de toit a) CERTILAM  
b) CERTILUX

Essais de perméabilité à l'air selon la méthodologie de la NF EN 1026

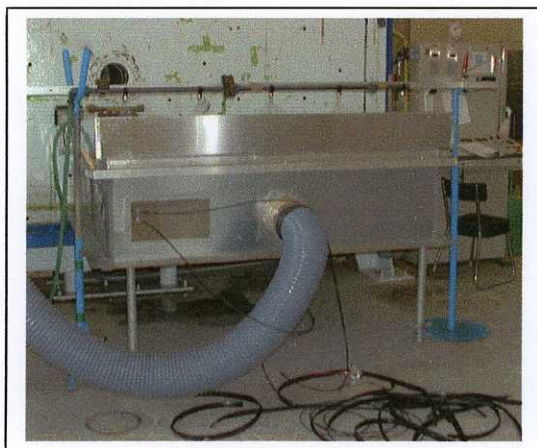
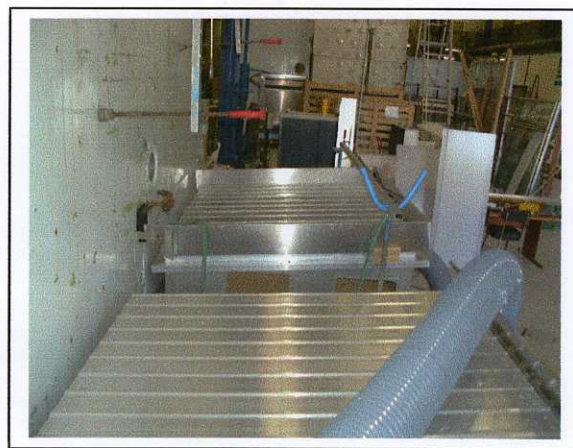
### b) Description de l'essai d'étanchéité à l'eau

L'essai d'arrosage à l'eau consiste à soumettre les éléments à tester à une pluie artificielle réalisée à l'aide d'une rampe d'arrosage munie de diffuseurs d'eau à jets coniques (angle 120°) au pas de 400 mm.

Cette rampe a été positionnée en partie haute du corps d'épreuve et à environ 250 mm de la face extérieure du remplissage.
